Bilaga M10: Marinarkeologisk utredning
etapp 1

MARINARKEOLOGISK ANALYS AV MULTIBEAMDATA INFÖR PLANERAD VINDKRAFTSPARK I BOTTENHAVET

FRIVILLIG ARKEOLOGISK UTREDNING, STEG 1

NMG PROJEKTNR. S-89:2022

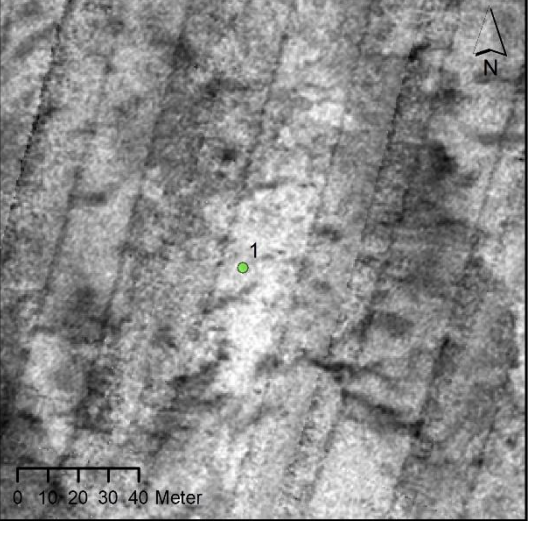
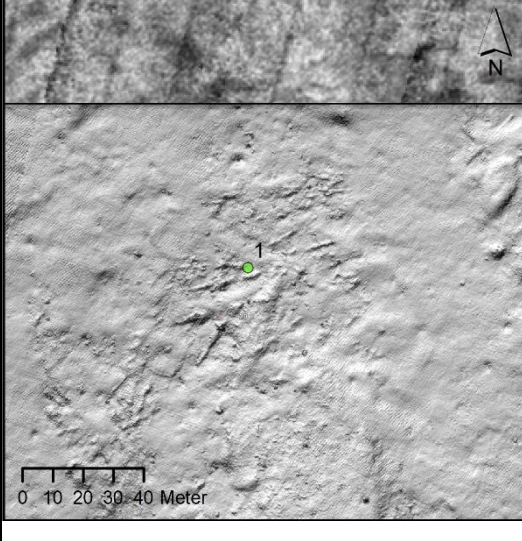
Beskrivning (Sweref99TM)	Backscatter, geotif-bilder (0,5 m/pixel)	DTM-modell i EIVA NaviModel Producer (0,25 m/pixel)
<p>Id1 – Block2</p> <p>Klass: 4 Beskrivning: Område med spridda långsmala objekt. Dumpad last, vrakdelar eller naturformation?</p> <p>Storlek: 110 x 70 m</p> <p>Djup: 49 m</p>

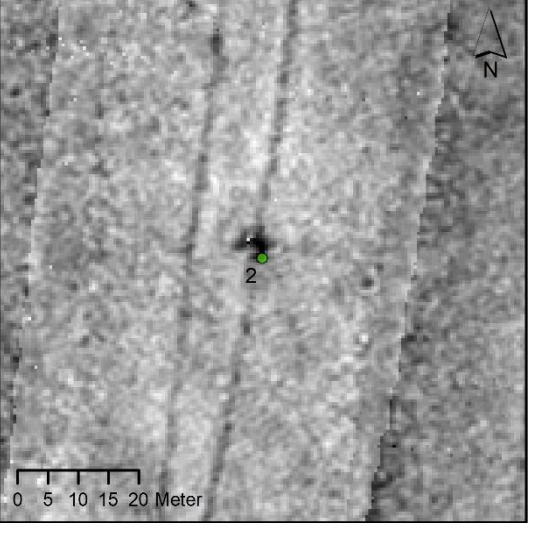
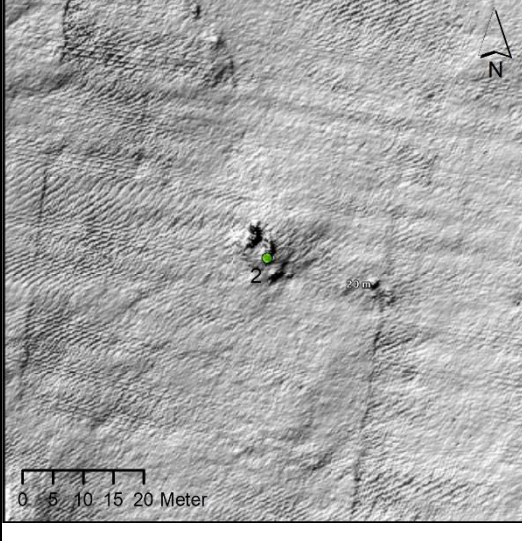
<p>Id2 – Block4</p> <p>Klass: 4 Beskrivning: Något dumpat eller stenblock?</p> <p>Storlek: 13 x 8 m</p> <p>Djup: 40 m</p>

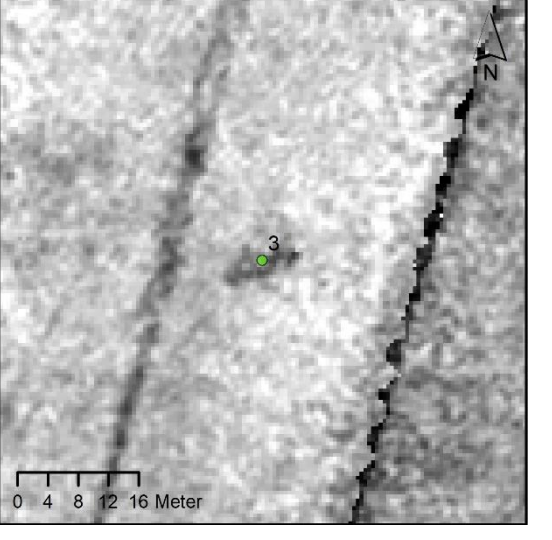
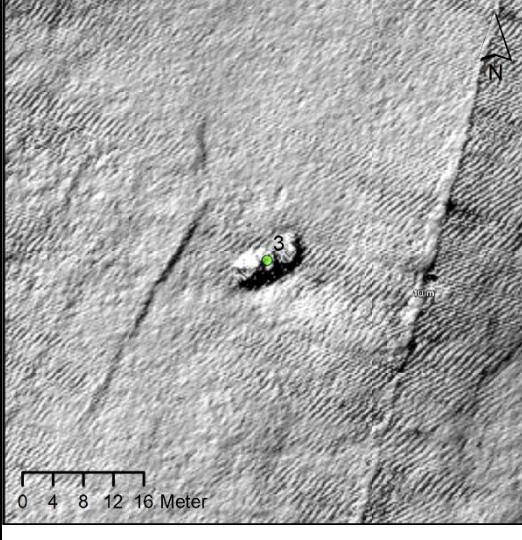
<p>Id3 – Block4</p> <p>Klass: 2 Beskrivning: Möjligt vrak eller stenblock.</p> <p>Storlek: 11x5 m</p> <p>Djup: 42 m</p>

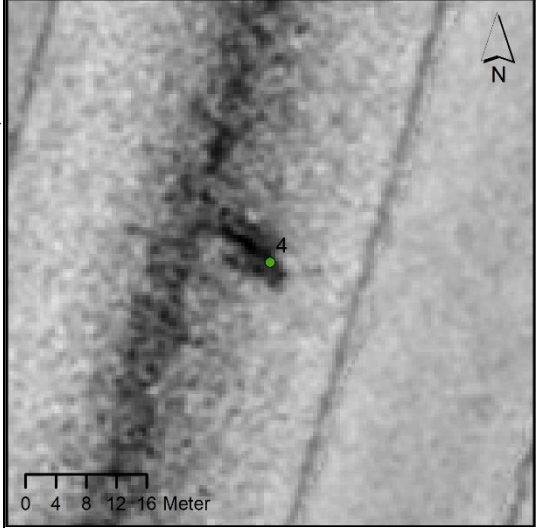
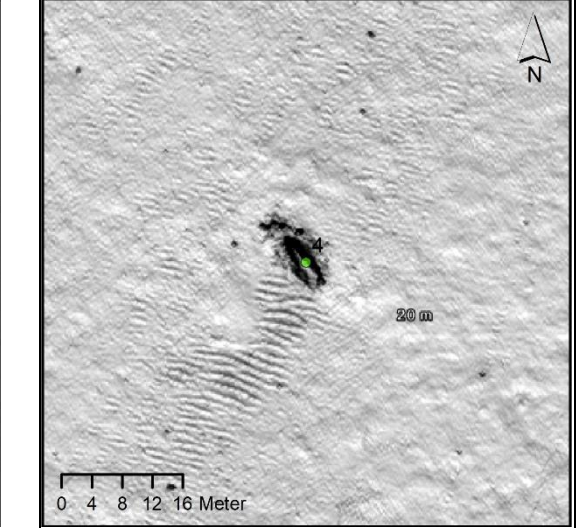
<p>Id4 – Block 6</p> <p>Klass: 2 Beskrivning: Möjligt vrak eller stenblock.</p> <p>Storlek: 11x6 m</p> <p>Djup: 30 m</p>

<p>A close-up sonar image showing a dark, irregularly shaped object on a light-colored seabed. A green dot labeled '4' is placed on the object. A scale bar at the bottom indicates 0, 4, 8, 12, and 16 meters. A north arrow is in the top right corner.</p>

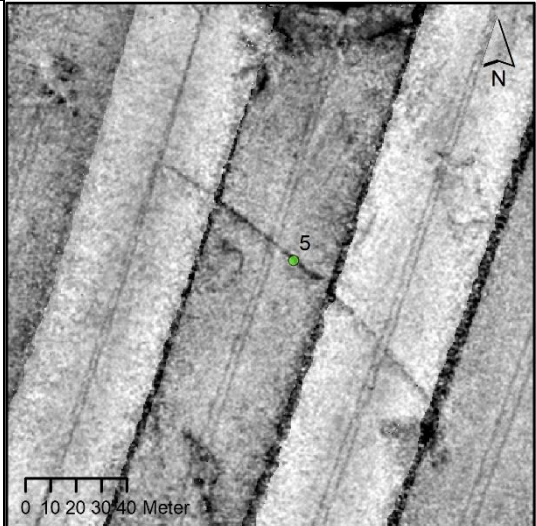
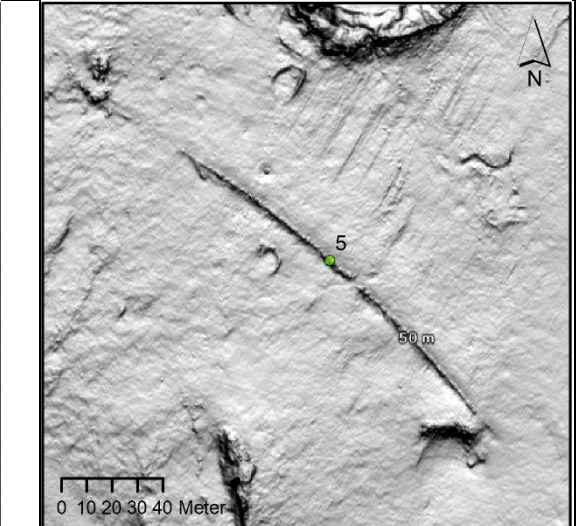
<p>A wider sonar image of the same object, showing its context on the seabed. A green dot labeled '4' is on the object. A scale bar at the bottom indicates 0, 4, 8, 12, and 16 meters. A north arrow is in the top right corner. A '20 m' distance marker is shown to the right of the object.</p>
<p>Id5 – Block 5</p> <p>Klass: 4 Beskrivning: Avlångt objekt. Kabel, ankartross eller annat.</p> <p>Storlek: 170x2m</p> <p>Djup: 32 m</p>

<p>A close-up sonar image of a long, dark, linear object. A green dot labeled '5' is on the object. A scale bar at the bottom indicates 0, 10, 20, 30, and 40 meters. A north arrow is in the top right corner.</p>

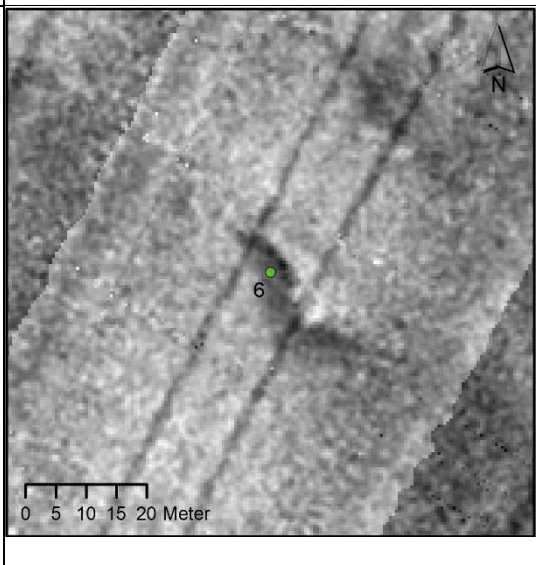
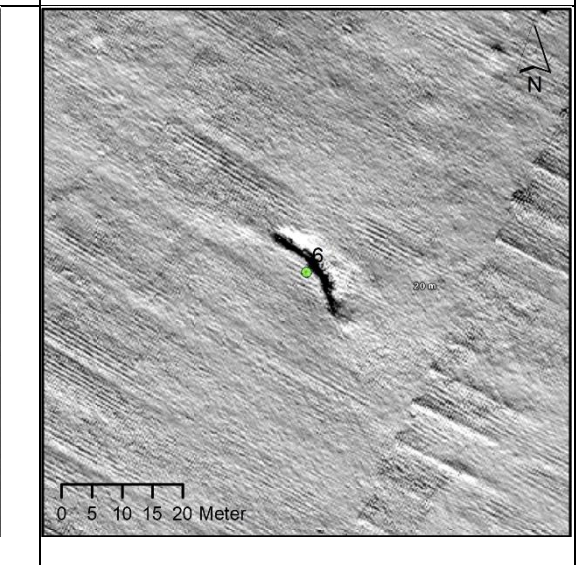
<p>Id6 – Block 4</p> <p>Klass: 3 Beskrivning: Bågformat objekt. Möjlig skeppssida eller naturformation.</p> <p>Storlek: 20x5 m</p> <p>Djup: 44 m</p>

<p>A close-up sonar image of a curved, dark object. A green dot labeled '6' is on the object. A scale bar at the bottom indicates 0, 5, 10, 15, and 20 meters. A north arrow is in the top right corner.</p>

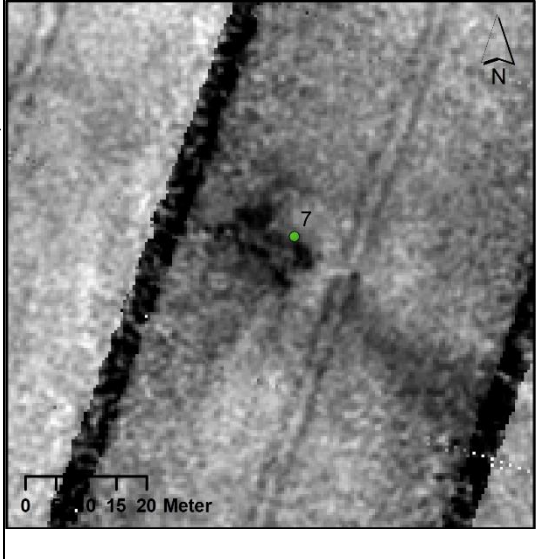
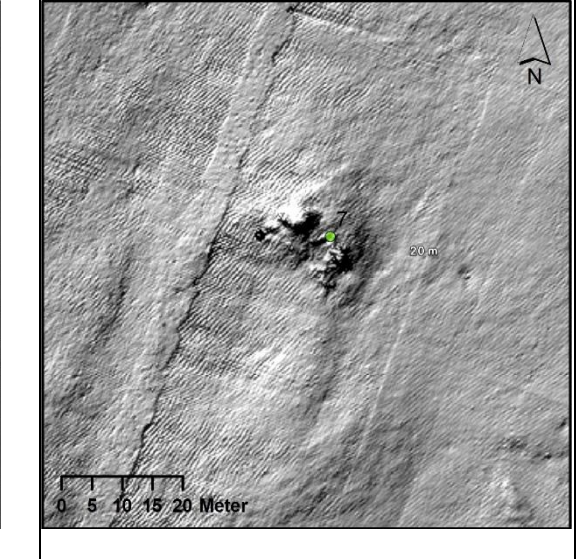
<p>Id7 – Block 4</p> <p>Klass: 3 Beskrivning: Möjligt vrak eller naturformation.</p> <p>Storlek: 19x11m</p> <p>Djup: 40 m</p>

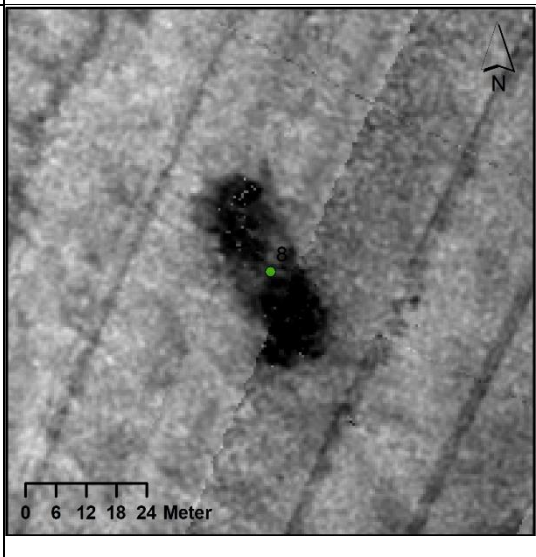
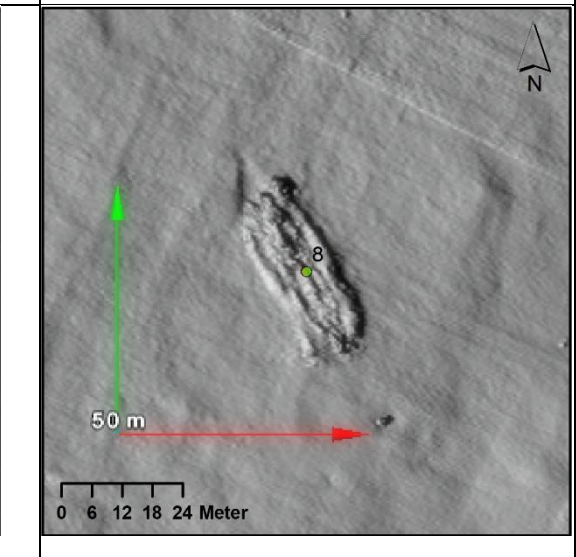
<p>Id8 – Block 5</p> <p>Klass: 1 Beskrivning: Tydligt vrak.</p> <p>Storlek: 38x13m</p> <p>Djup: 61 m</p>

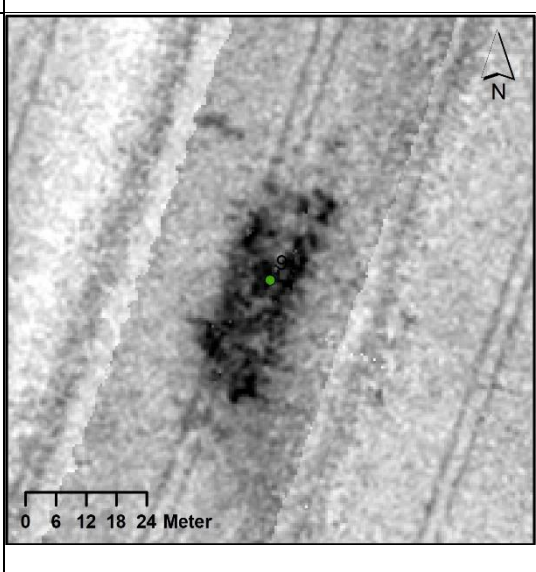
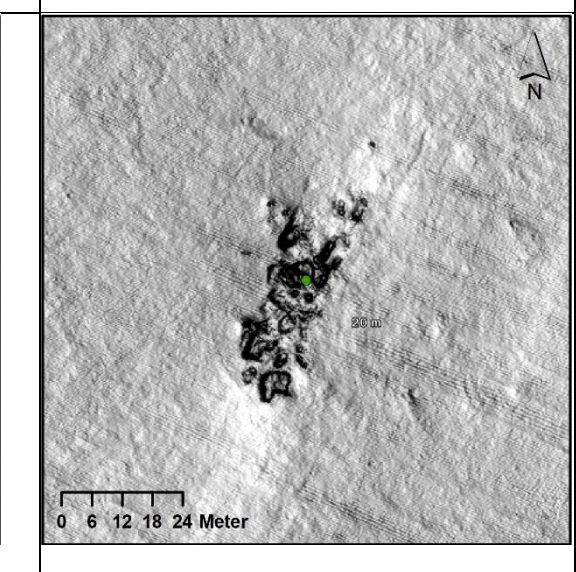
<p>Id9 – Block 5</p> <p>Klass: 2 Beskrivning: Avlång vrakliknande formation. Nedbruten fartygslämning?</p> <p>Storlek: 45x14 m</p> <p>Djup: 31 m</p>

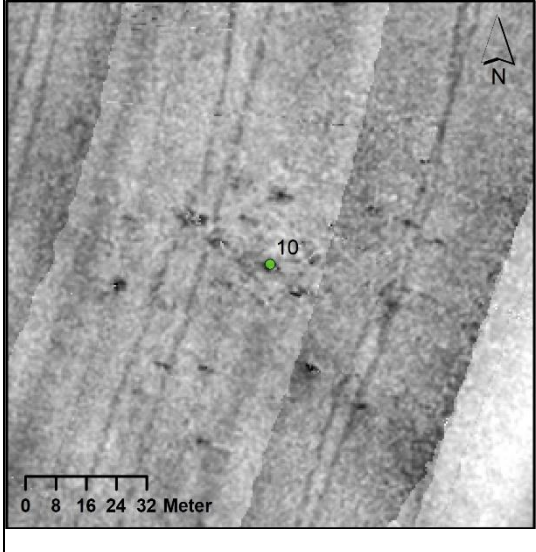
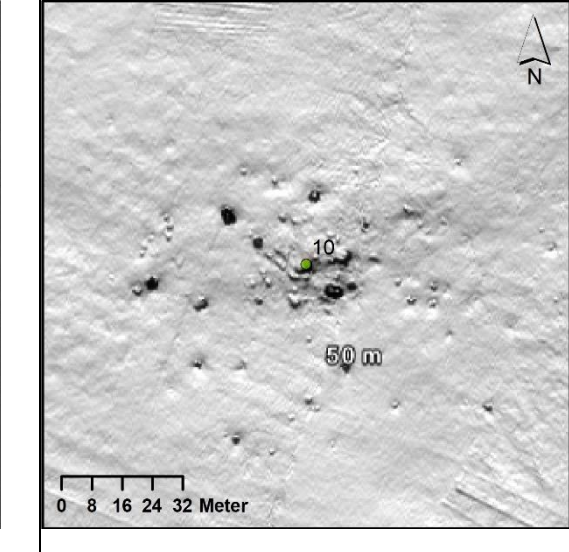
<p>Id10 – Block 5</p> <p>Klass: 4 Beskrivning: Område med flera små objekt.</p> <p>Storlek: 85x85m</p> <p>Djup: 38 m</p>

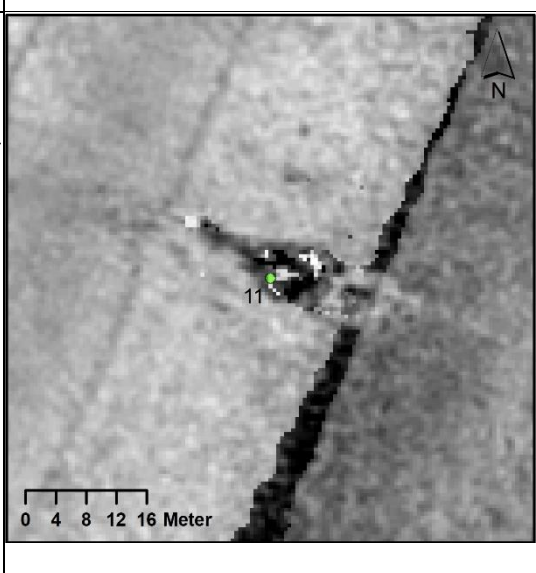
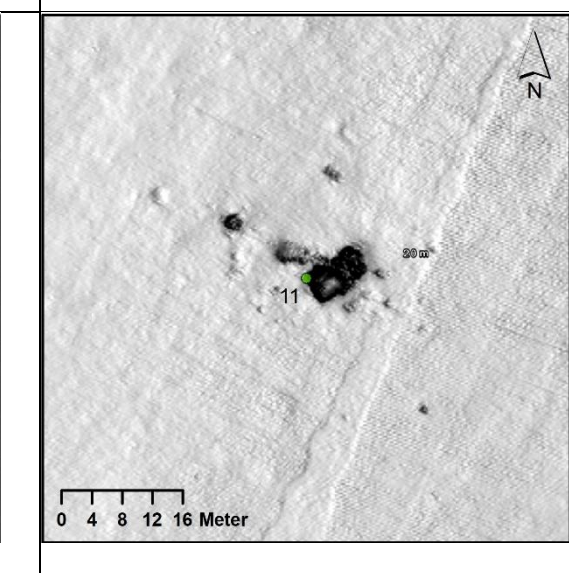
<p>Id11 – Block 7</p> <p>Klass: 4 Beskrivning: Möjligt vrak eller stenblock.</p> <p>Storlek: 35x25m</p> <p>Djup: 39 m</p>

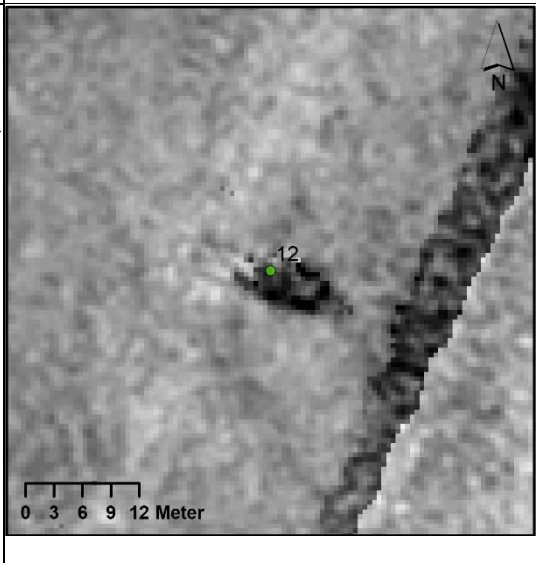
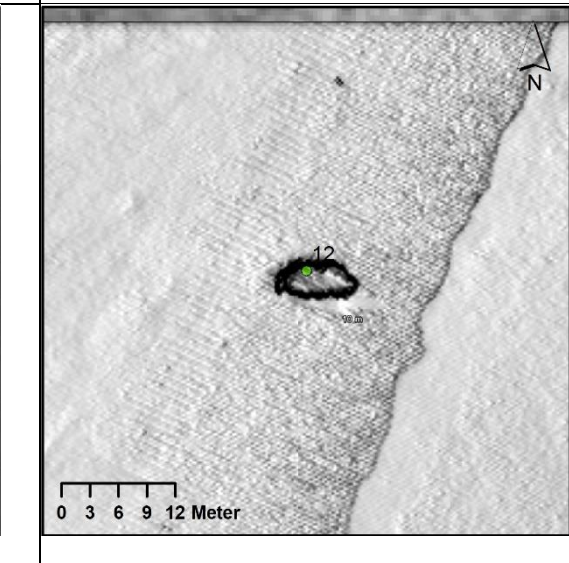
<p>Id12 – Block 7</p> <p>Klass: 3 Beskrivning: Möjligt vrak eller stenblock</p> <p>Storlek: 8x4m</p> <p>Djup: 41 m</p>

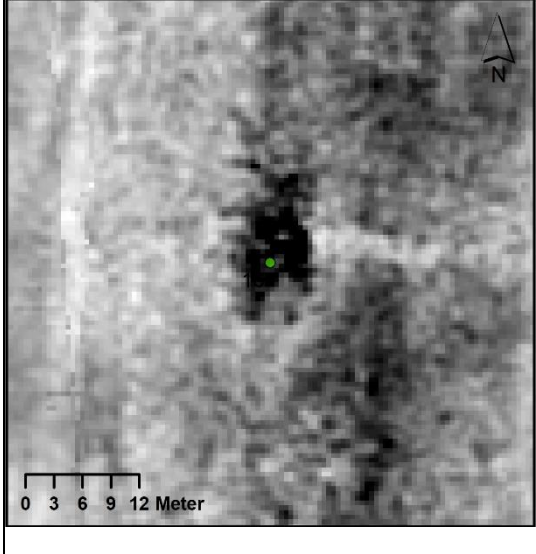
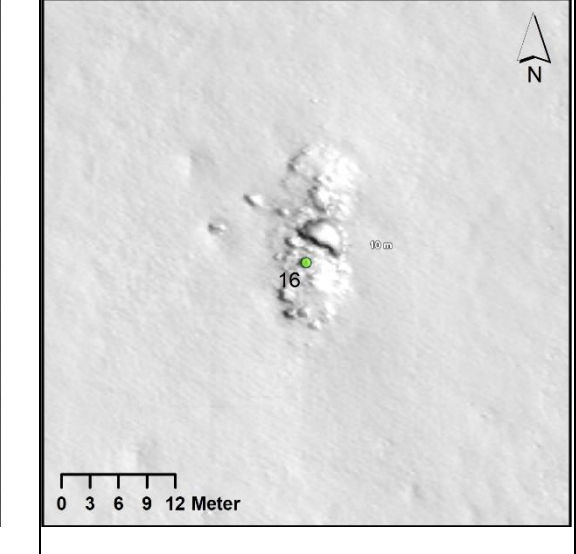
<p>Id16 --Block 16</p> <p>Klass: 3 Beskrivning: Avlång fartygsliknande formation.</p> <p>Storlek: 20x9m</p> <p>Djup: 42 m</p>

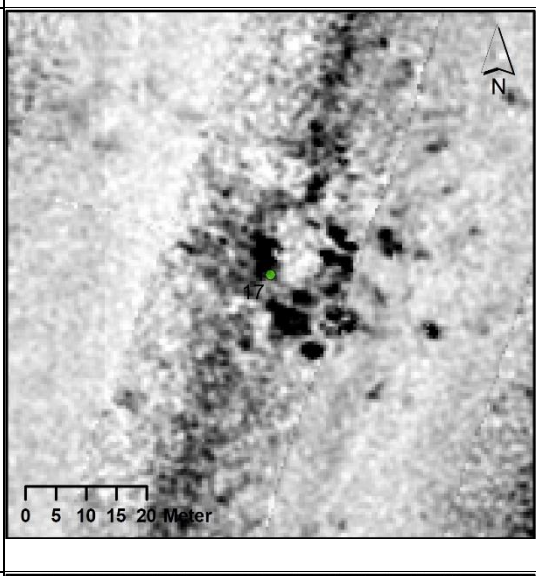
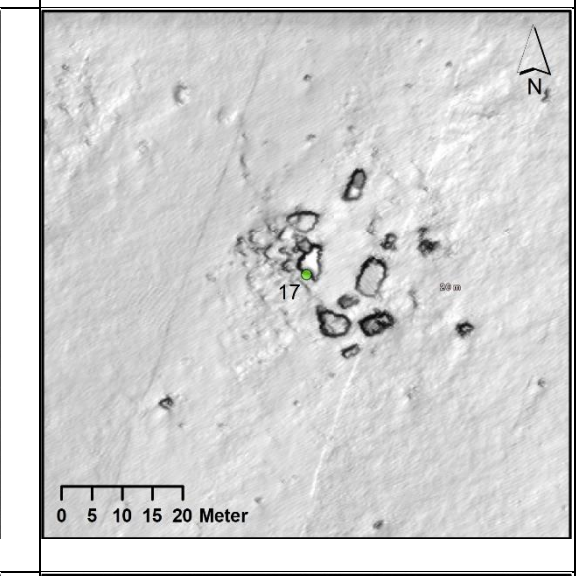
<p>Id17 --Block 17</p> <p>Klass: 4 Beskrivning: Område med flera små objekt. Stenblock eller dumpad last?</p> <p>Storlek: 45x33m</p> <p>Djup: 38 m</p>

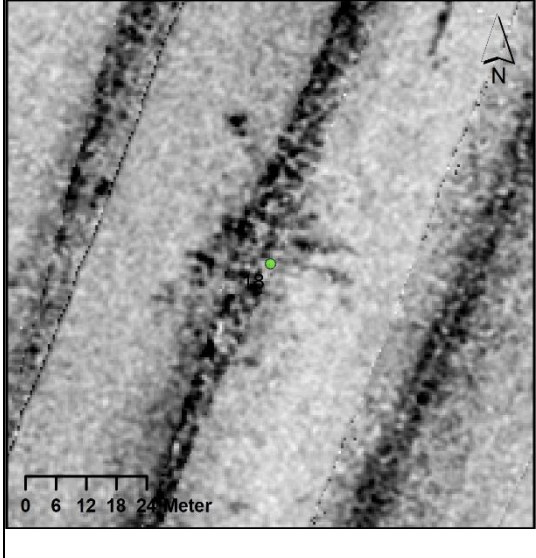
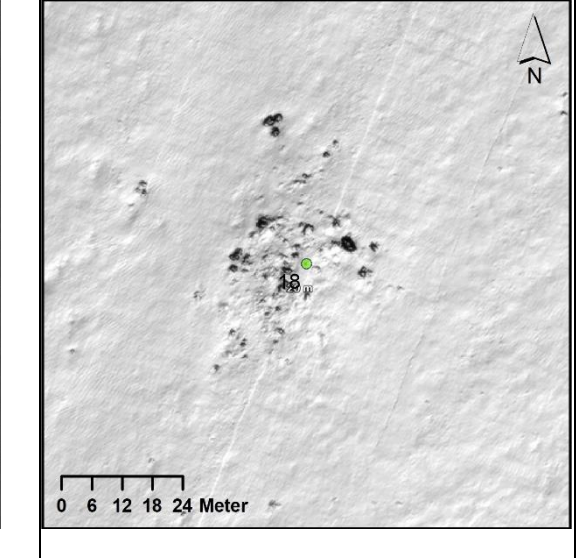
<p>Id18 --Block 17</p> <p>Klass: 4 Beskrivning: Område med flera små objekt.</p> <p>Storlek: 45x30m</p> <p>Djup: 37 m</p>

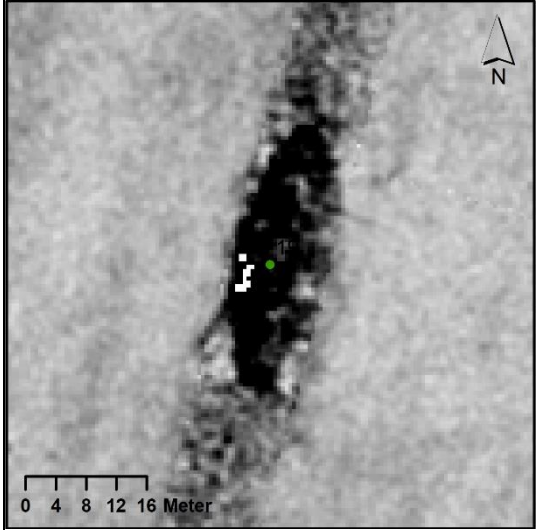
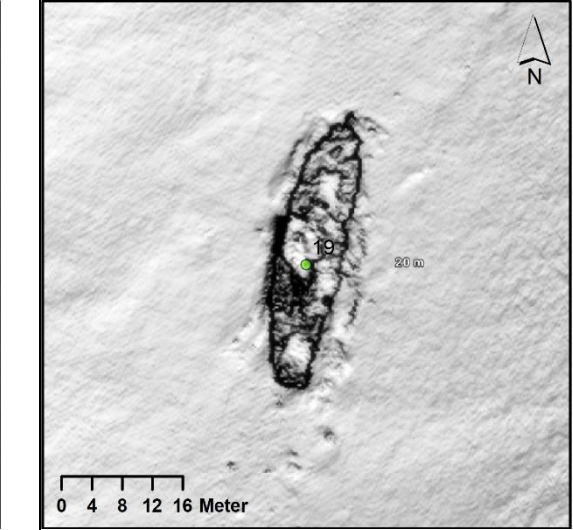
<p>Id19 – Block 17</p> <p>Klass: 1 Beskrivning: L1934:4239 BROR OSCAR?</p> <p>Storlek: 37x8m</p> <p>Djup: 40 m</p>

L1934:4239 RAÄ-nummer: 53:5	BROR OSCAR?	1916-08-02	Uppgift om lämning, ej bekräftad i fält. Tydlig fartygslämning, 36 meter längd, 9 meter bred och 4 meter hög. Lämningen påträffades av surveyfartyget Meridian 2011 under ett sjö-mättningsprojekt som Sjöfartsverket ansvarade för. Detta objekt kan vara resterna efter ångfartyget BROR OSCAR som förliste i området 1916. Se även FÖR 7366 där information om BROR OSCAR finns.

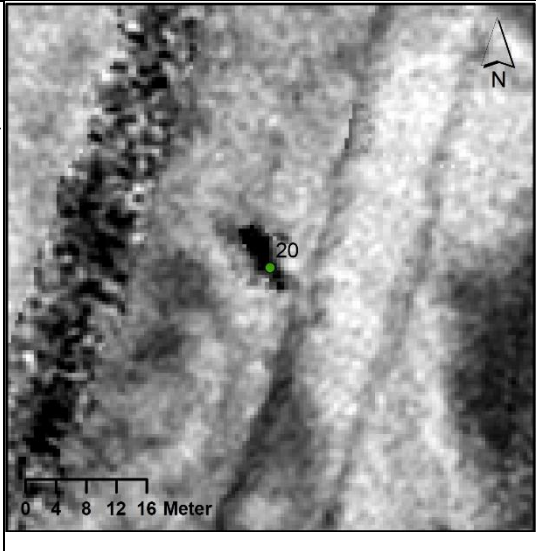
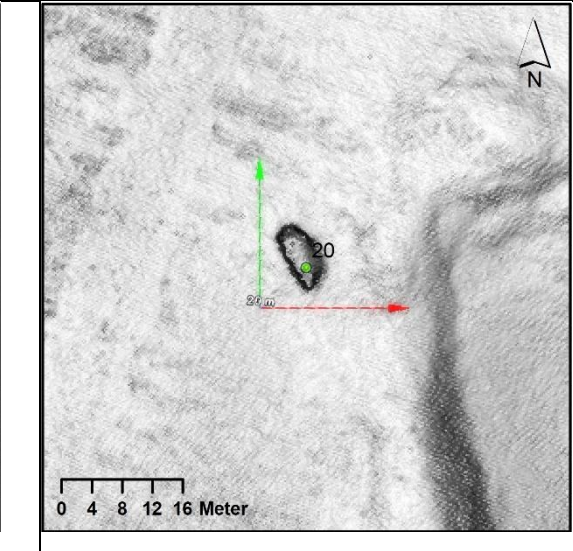
<p>Id20 – Block 11</p> <p>Klass: 3 Beskrivning: Möjligt vrak eller stenblock</p> <p>Storlek: 9x4m</p> <p>Djup: 52 m</p>

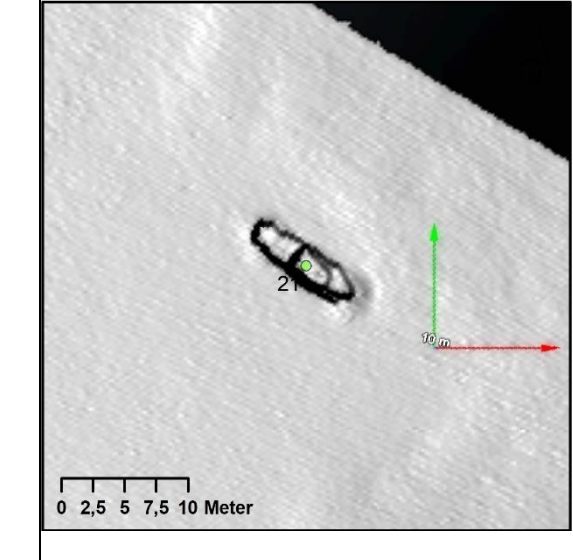
<p>Id21 – Block 11</p> <p>Klass: 1 Beskrivning: Modernt vrak, kabinbåt?</p> <p>Storlek: 9x3m</p> <p>Djup: 62 m</p>
