# Restaurering av Videsjön

*Underlag för undersökningssamråd enligt 6 kap  
Miljöbalken 2024-05-03*

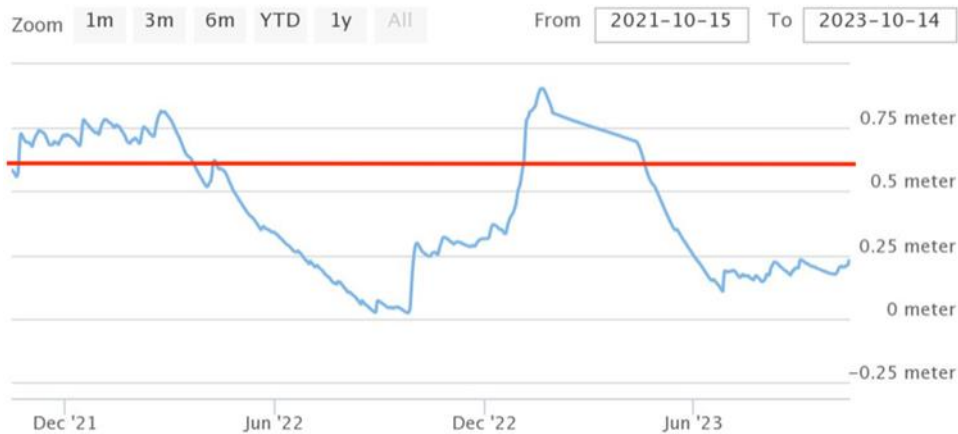
**Figur 5.** Tryckklogger för att mäta vattennivå kontinuerligt har installerats i april 2020 i Videsjön (östra sidan av vägen ut mot Granön). Här illustreras diagram över nivåvariationen för perioden 15 oktober 2021 till 14 oktober 2023. Den röda linjen indikerar den nivå som föreslås bli nytt medelvattenstånd (141,94 m, se åtgärdsförslag nedan) för denna del genom igenläggning av dikesförbindelserna mot Storsjön. Skalan till höger visar djup under vattenyta för tryckklogger. För omvandling till RH2000 ska 141,36 meter adderas till angiven nivå.

Trycklogggar för att mäta vattennivå kontinuerligt har installerats i april 2020 både vid utloppet från Storsjön (huvudutloppet från sjöområdet i väster) samt i Videsjön (östra sidan av vägen ut mot Granön). Tryckloggern vid utloppet från Storsjön etablerades inte tillräckligt djupt för att registrera de lägsta vattennivåerna (0-nivå är 141,23 meter) medan loggern i Videsjön ligger etablerad nära de lägsta nivåerna i denna del av sjön (141,36 meter). I Storsjön har vattennivån som längst istället mätts in med GPS (högupplöst GNSS-system med uppkopplad RTK) till 140,80 meter (augusti 2020). Inmätt variation i Storsjön mellan april 2020 och november 2023 är mellan 140,80 m och 142,27 meter, alltså 1,47 meter. I Videsjön är inmätt nivåvariation för samma period mellan 141,38 meter och 142,27 meter, alltså 89 cm. Utdrag från nivåmätning för respektive del ses i figur 5 och 6.

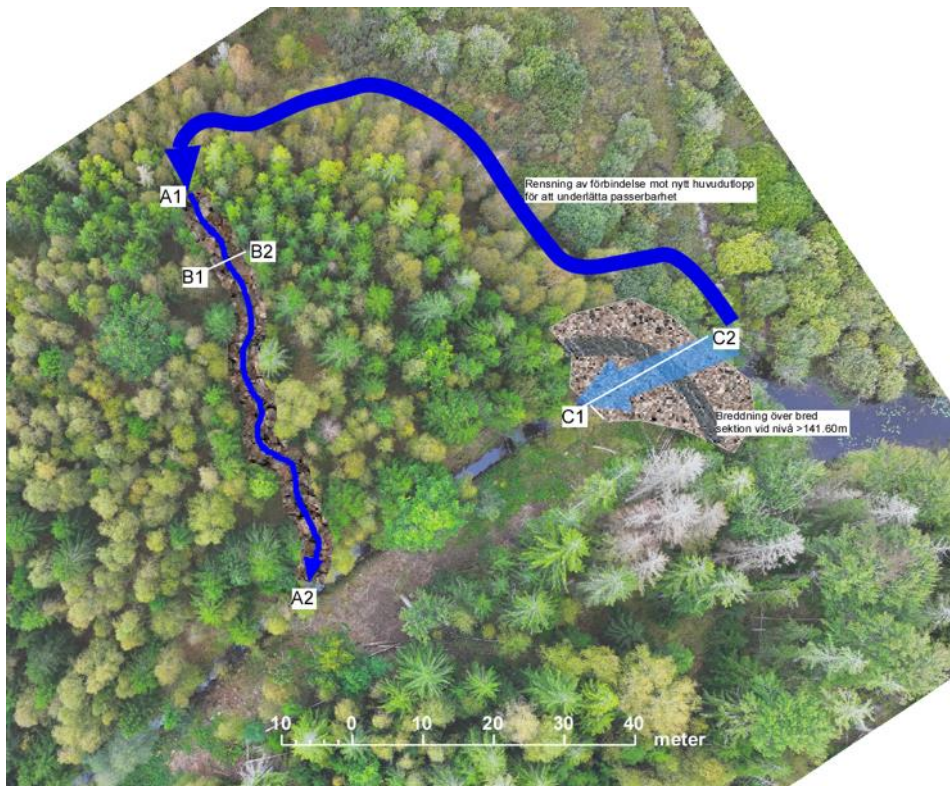
**Figur 9.** En ny bäckfåra (markerad med A1-A2) skapas i den naturliga lågpunkten som mynnar från norr i kanalen. För att minska avsänkningen sommartid i Storsjön föreslås att en ny tröskel anläggs strax uppströms dagens utloppskanal, markerat med C2 i figuren. Vid högvatten över 141,60 meter rinner vattnet över tröskeln till den befintliga kanalen, markerat som C2-C1 i figuren.

För att minska den stora vattennivåvariationen och öka områdets potential för bland annat biologisk mångfald men med hänsyn till omgivande produktionsintressen föreslås den framtida vattenståndsvärdet vara mellan cirka 141,50 meter som lägsta och kring 142,10 meter vid högvatten (ingen skillnad mot idag vid högvatten). Den föreslagna utformningen av Videsjöns utlopp (figur 9) blir helt passerbar för fisk och andra organismer som rör sig i strömmande vatten även vid låga flöden. Den nya bäckfåran kommer skapas med en naturlig komplexitet med sten och grus och fåran kommer innehålla smalare rinnvägar och lokala höjor vid riktigt låga flöden, d v s naturliga förutsättningar för fisk eller andra djur som behöver förflytta sig upp och nedströms. Fallet kommer bli småskaligt varierande, i medeltal 1 % längs med den nya sträckningen (figur 9–11).

Bäckfåran ges en lutning på kring 1% och skapas i mark med stenig morän vilket ger goda förutsättningar för att skapa en biologiskt gynnsam och hållbar strömvattenmiljö. En ny tröskel anläggs direkt uppströms dagens djupa och stensatta utloppskanal, där omgivande mark är flackare. Åtgärderna illustreras i figur 9–11.

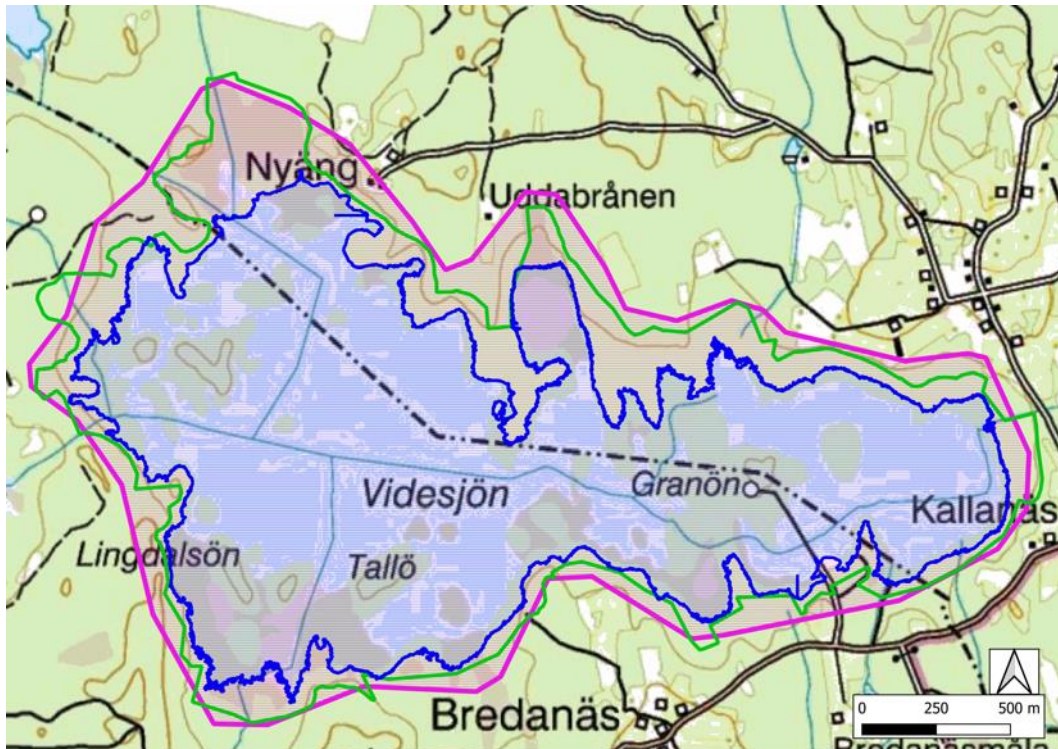
**Figur 14.** De föreslagna åtgärderna berör stora delar av Riksintresset för naturvård – Videsjön (NRO09063). Markerat med rosa skrafferad yta. Åtgärderna kommer att innebära att den skada som den pågående markavvattningen har på riksintresset begränsas. Grön linje markerar det planerade naturreservatet Videsjön och blå linje motsvarar högvattennivåns yttre avgränsning, öar undantagna.

Projektområdet omfattas av riksintresse för naturvård enligt 3 kap 6 § miljöbalken, områdesnamn (områdesnummer) Videsjön (NRO07063), figur 14. Enligt värdeomdömet är Videsjön en värdefull sänkt sjö med öppna mader omgivna av stora arealer med lövsumpskog. Området har stora ornitologiska värden. Enligt det registerblad daterat 1999-05-28 som tillhör objektet kan värdena skadas av bland annat markavvattning, skyddsdikning, vattenreglering, torvtäkt, vägbyggnad, olämpligt lokaliserad bebyggelse, avverkning av fastmarksholmar, strandskog och sumpskog samt gödsling och kalkning.

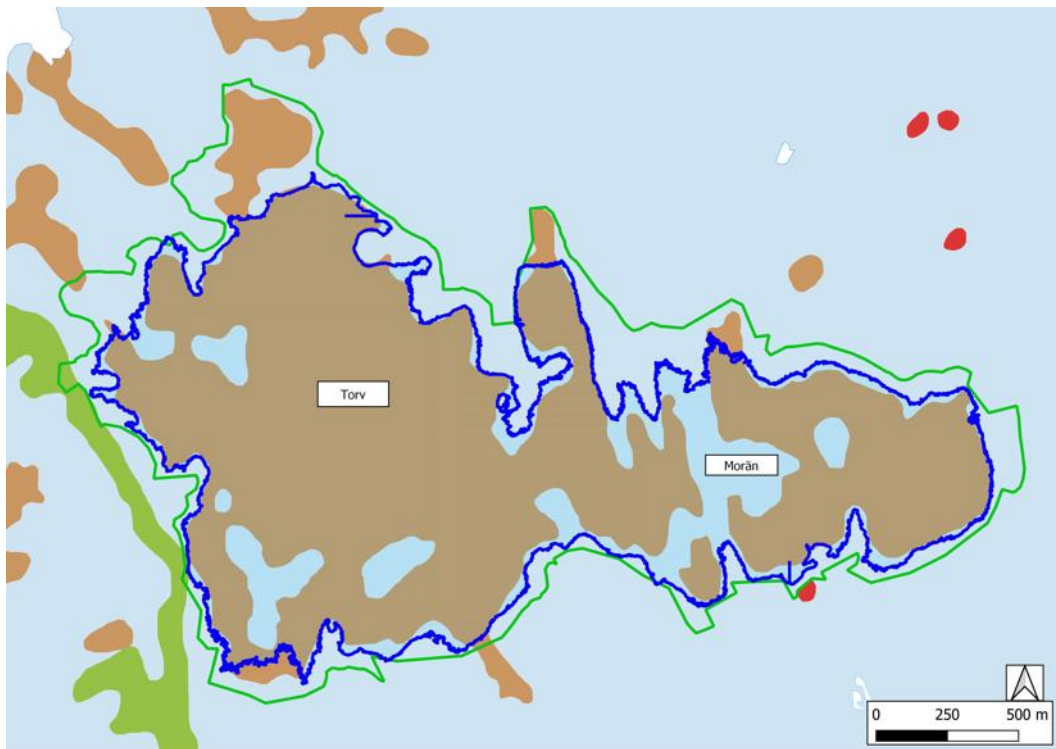
**Figur 17.** Torv, brun färg i illustrationen, dominerar i projektområdet, blå linje. Morän, blå färg i illustrationen. Blå linje motsvarar högvattennivåns yttre avgränsning, öar exkluderade och grön linje markerar det planerade naturreservatet.

Den dominerande jordarten i projektområdet är torv men har inslag av stenig morän. Idag innebär markavvattningen av området att vattennivåerna fluktuerar kraftigt. Därmed syresätts området onaturligt främst sommartid vilket skapar förutsättning för koldioxidavgång. Jordarterna illustreras i figur 17.
