Kyrkviken

B-prioriterat område

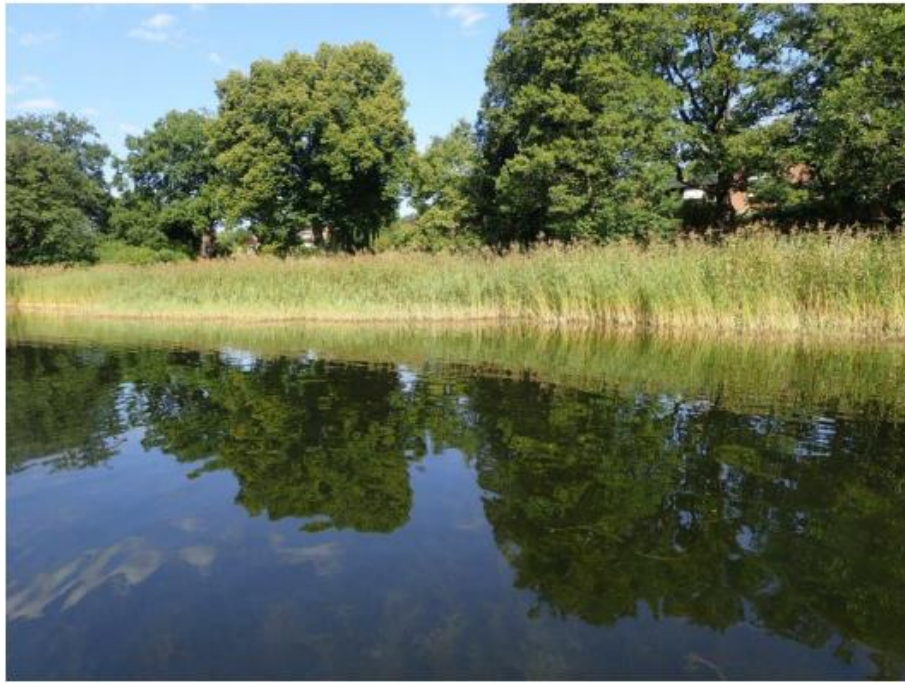
Figur 2. Stränderna längs Kyrkviken kantas av bladvass, känslighetsindex 9.

Vasstränder dominerar, Känslighetsindex 9 (skala 0-9 där 9 har högst känslighet)
Se MSBs saneringsmanual.

- Använd länsor för att skärma in och förhindra att oljan tränger vidare in i området.
- Naturlig återhämtning om oljemängden är liten och om den inte hotar häckande fåglar.
- Vid rikliga mängder olja tas huvuddelen upp manuellt.
- Använd absorbenter (bark) för att säkra olja och skydda fågel. Absorbenten bör sedan tas upp manuellt t ex med en kratta.

Om vassen är kraftigt förorenad och oljan hotar djurlivet eller kan spridas ytterligare till känsliga miljöer, kan vassen avverkas med handredskap. Lägg ut en länsa där den oförorenade vassen börjar och börja avverkningen där oljekoncentrationen är som störst. Samla in och ta upp oljan på de fria vattenytan som bildas med hjälp av barriärlänsor, absorptionslänsor och upptagare i vattnet.
