Lilla Högsjöns regleringsdamm

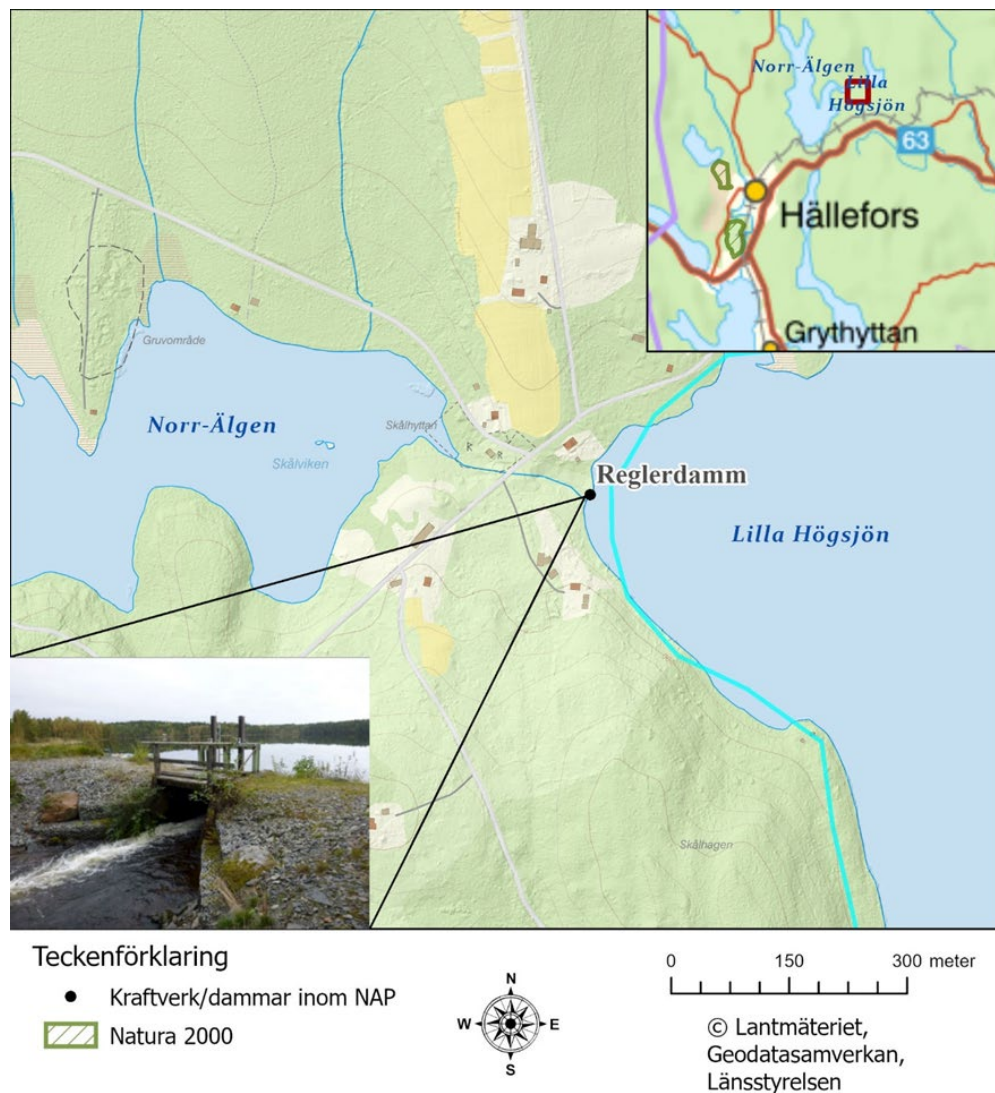
Figur 1: Karta över Lilla Högsjöns reglerdamm

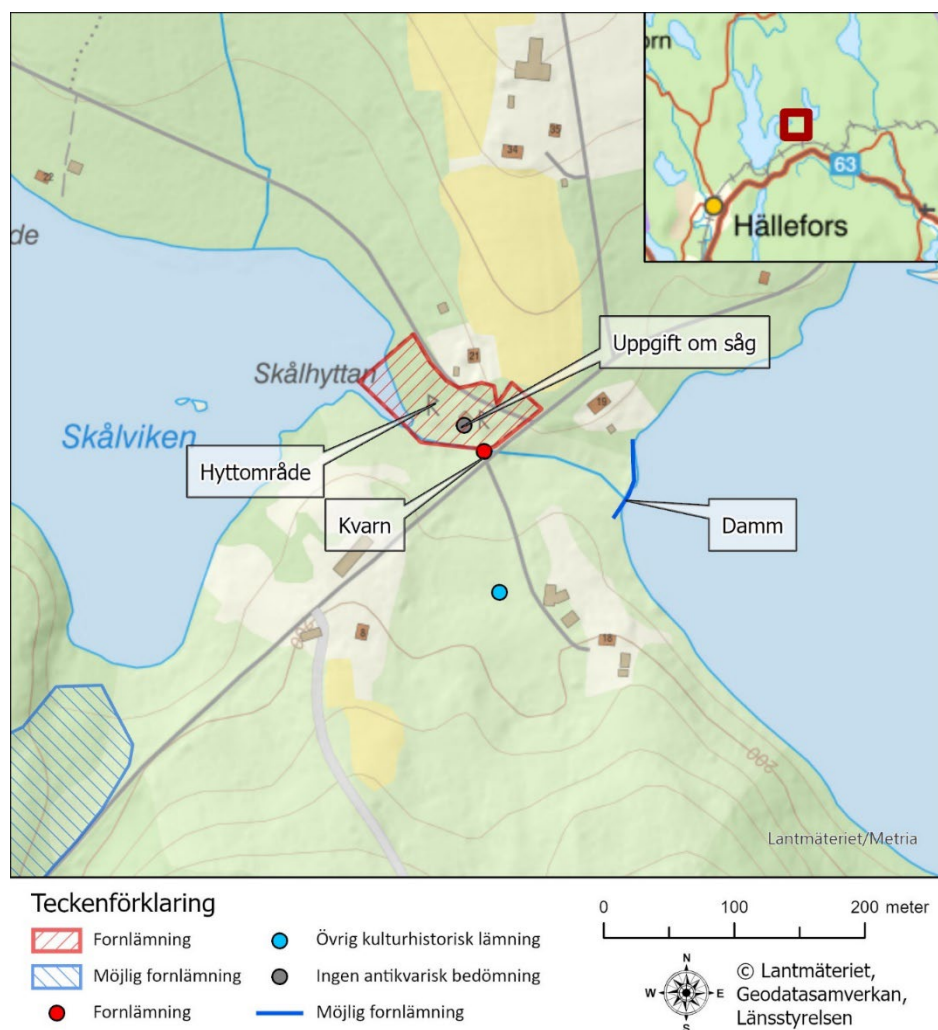
Figur 2. Kulturmiljökartan med Skålhyttan nedanför dammen vid Lilla Högsjön.

Dammen vid Lilla Högsjön har tidigare använts till Skålhyttan, [L1981:5180](#) samt både kvarn, [L2020:1168](#) och såg, [L2020:1170](#). Utskovet kring dammen och området närmast detta ser modernt ut men andra delar av dammvallen är förmodligen äldre och därmed även fornlämning.

Området nedströms och väster om vägen har ett högt kulturhistoriskt värde men dammen i sig har ett lägre värde. Den är
